マンション外階段改修事例

階段・段板のみ取替え事例

アパート廊下の床 改修事例

アパート廊下 錆により落下寸前の改修事例

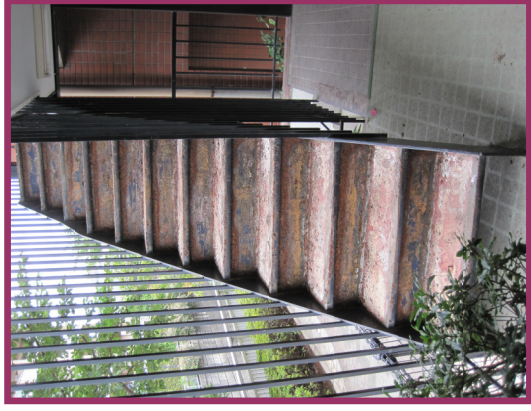
施工前

錆の状況

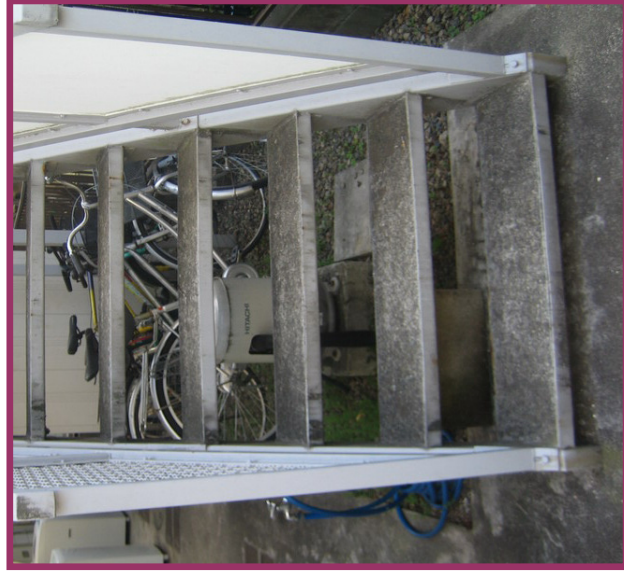
施工前

モルタル段板の劣化・サビ

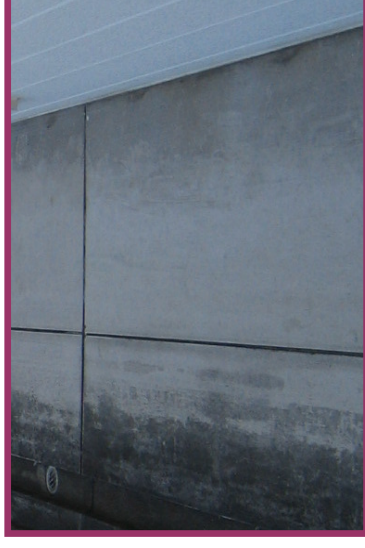
施工前

セメント成形板の汚れ
目地コーキングの劣化

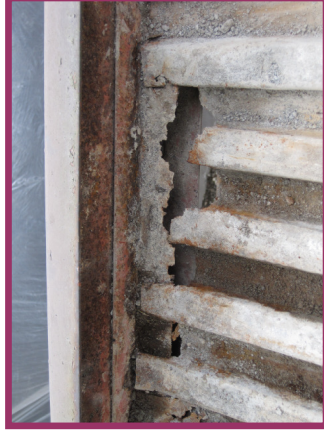
前桁側 キーストンプレートの腐食

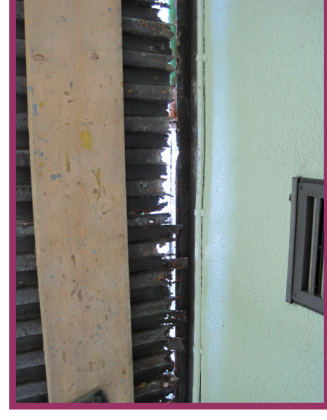
前桁側 キーストンプレートの腐食
